# 土壌汚染調査未実施地点の 写真及び削孔穴の深さの計測結果

| 調査日時 | 令和7年9月19日（金）12:15～12:25 |
| 対象エリア | 旧地主邸宅跡のコンクリート基礎部分：<br>上の図のNo. 7、8、9、12、13、14、15の計 7 地点 |

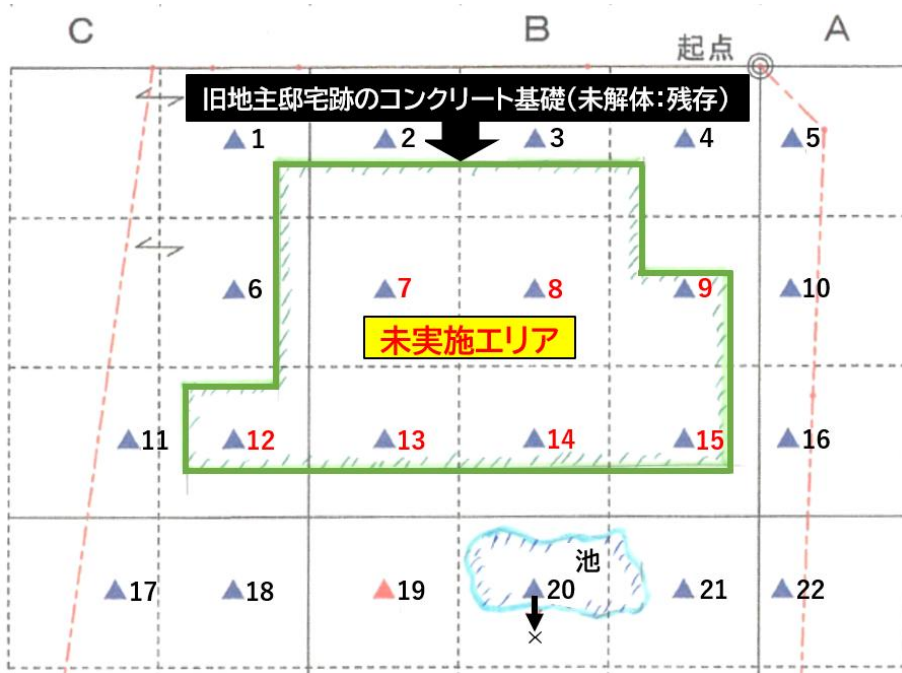
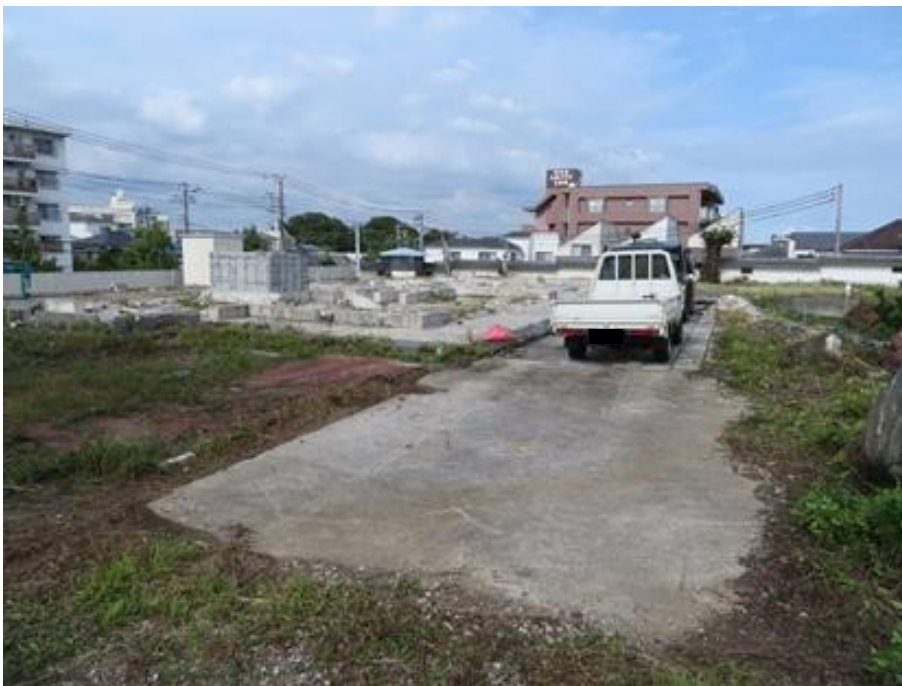
# 写真：対象エリア全体

上記7地点はいずれもコンクリート基礎を貫通しておらず、土の表面にさえ達していないため、**土壌汚染調査が未実施**であることが判明した。

旧地主邸宅跡のコンクリート基礎（未解体：残存）

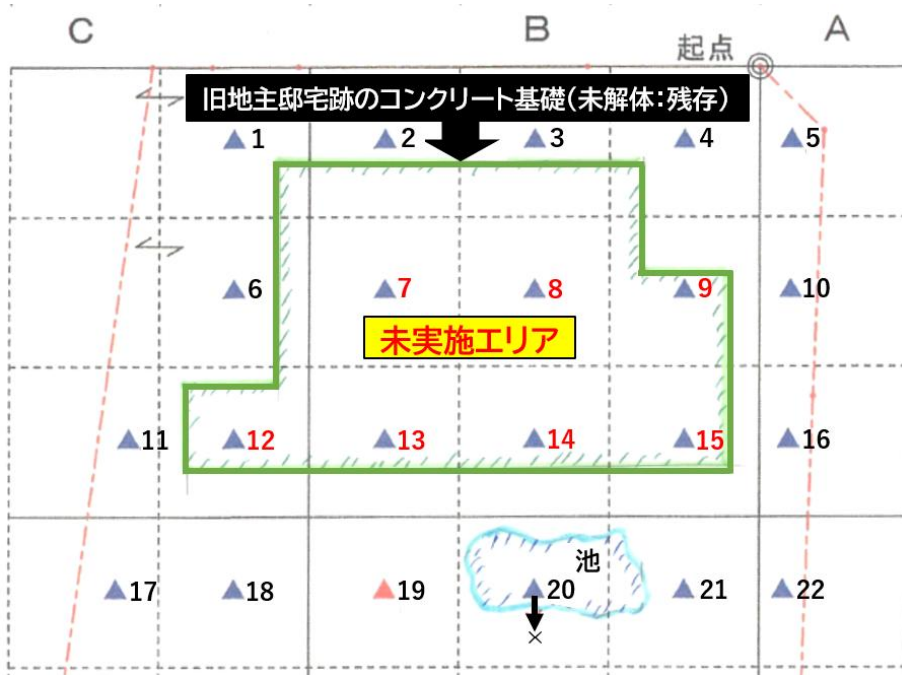
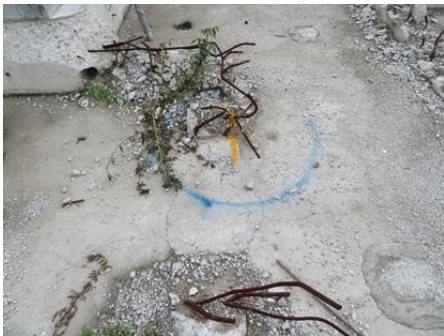
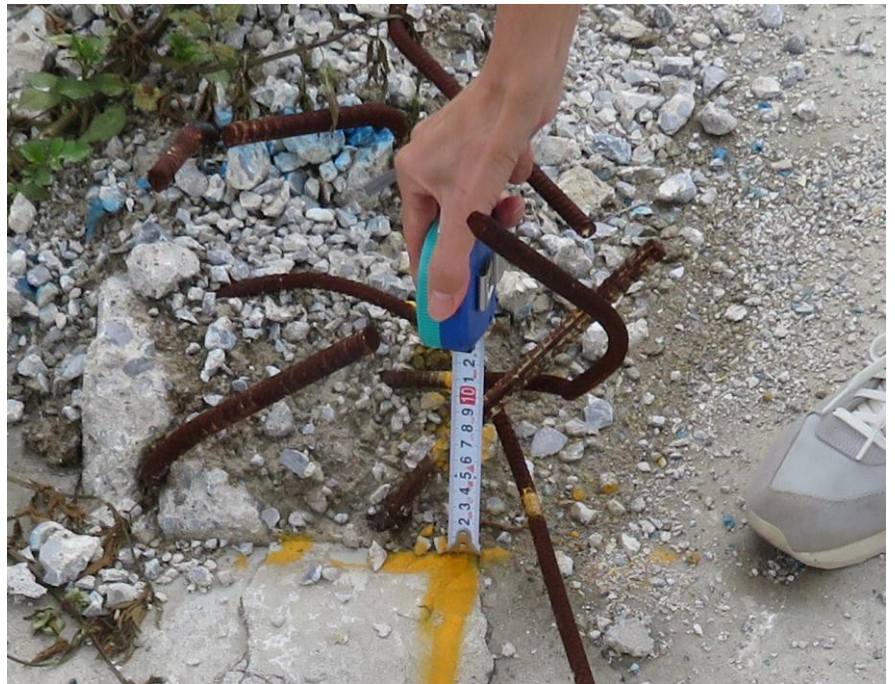
# 写真：No.7の削孔状況

| 地点No. | 削孔状況 | 写真 |
|---|---|---|
| No.7 | 削孔穴無し | p.4 |

**No.7** 黄色のマーカ－×印（周辺を青色で円状のマーキング）に削孔穴無し

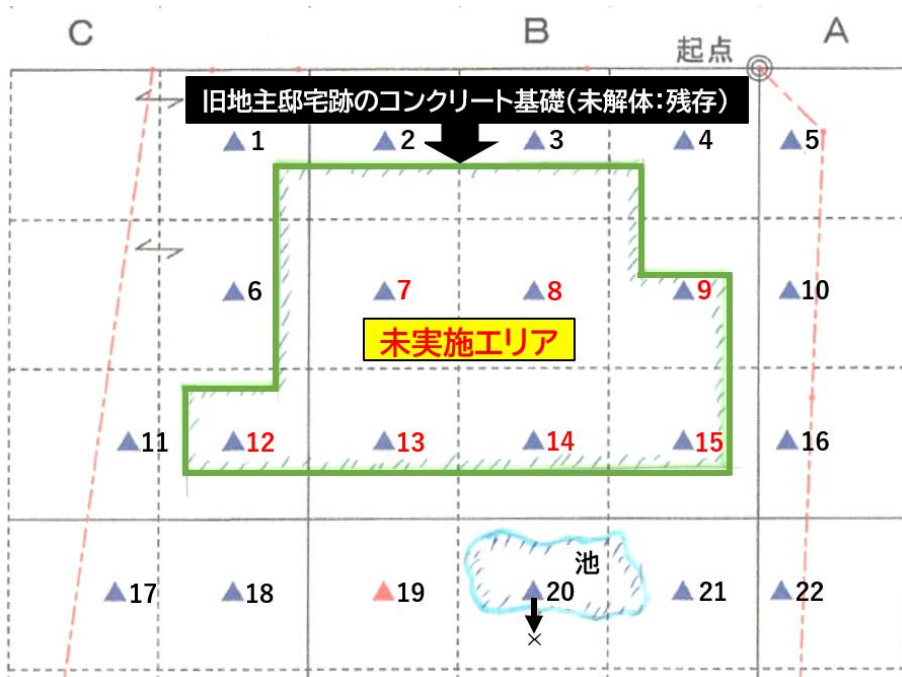
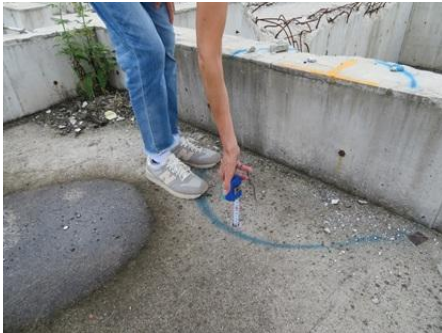
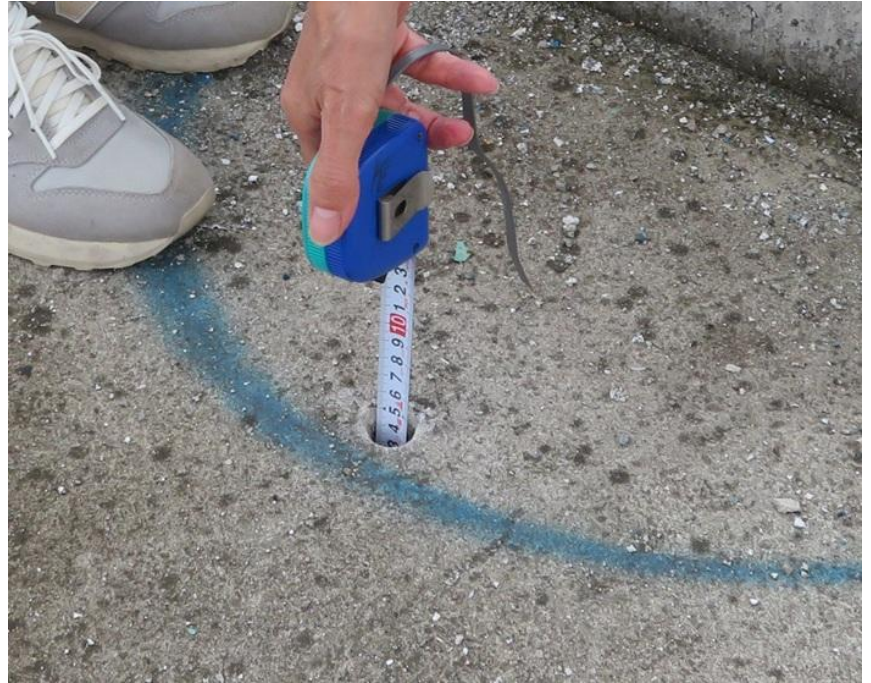
## 写真：No.8の削孔状況

| 地点No. | 削孔状況 | 写真 |
|---|---|---|
| No.8 | 深さ約 5 cm | p.5 |

**No.8** 黄色のマーカー×印（周辺を青色で円状のマーキング）の中心点が、基礎梁上のため、北側のスラブコンクリート部分を削孔：削孔穴の深さは**約5 cm**

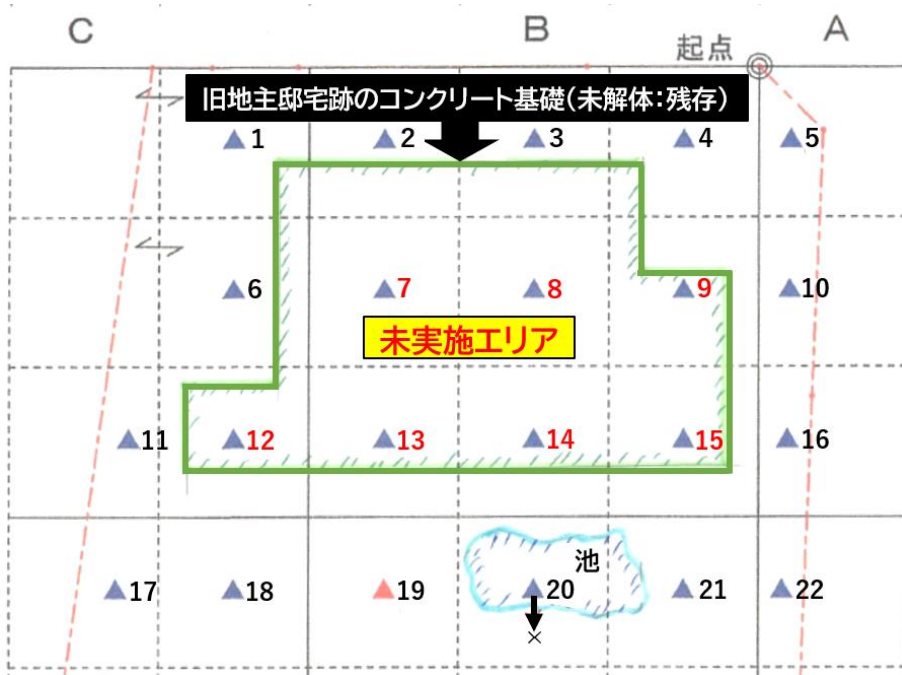
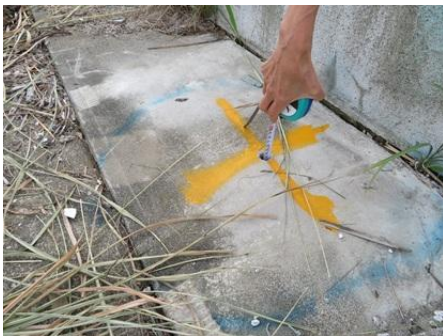
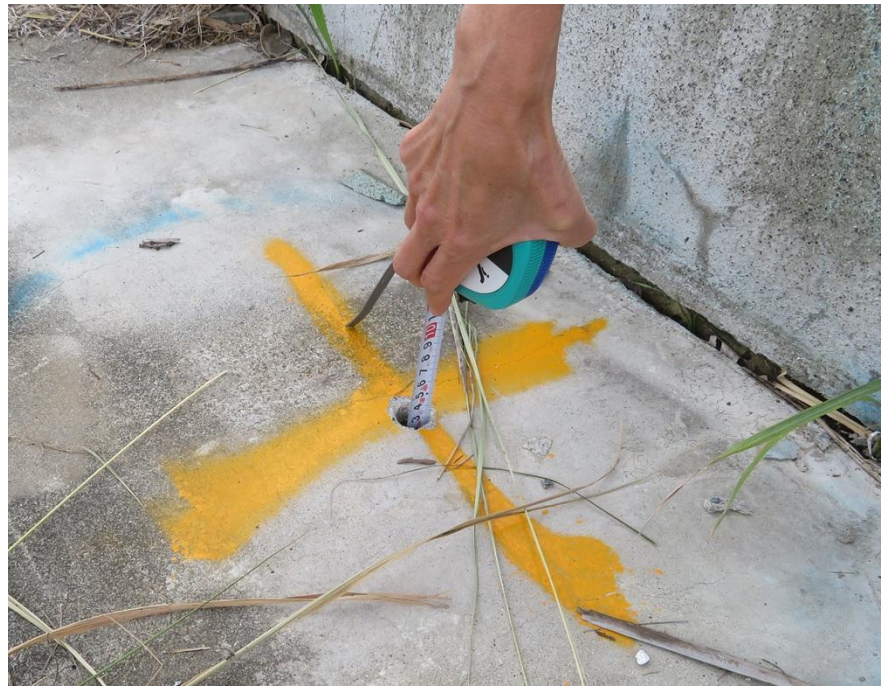
## 写真：No.9の削孔状況

| 地点No. | 削孔状況 | 写真 |
|---|---|---|
| No.9 | 深さ約 4 cm | p.6 |

**No.9** 黄色のマーカ－×印（周辺を青色で円状のマーキング）を削孔：削孔穴の深さは約4 cm

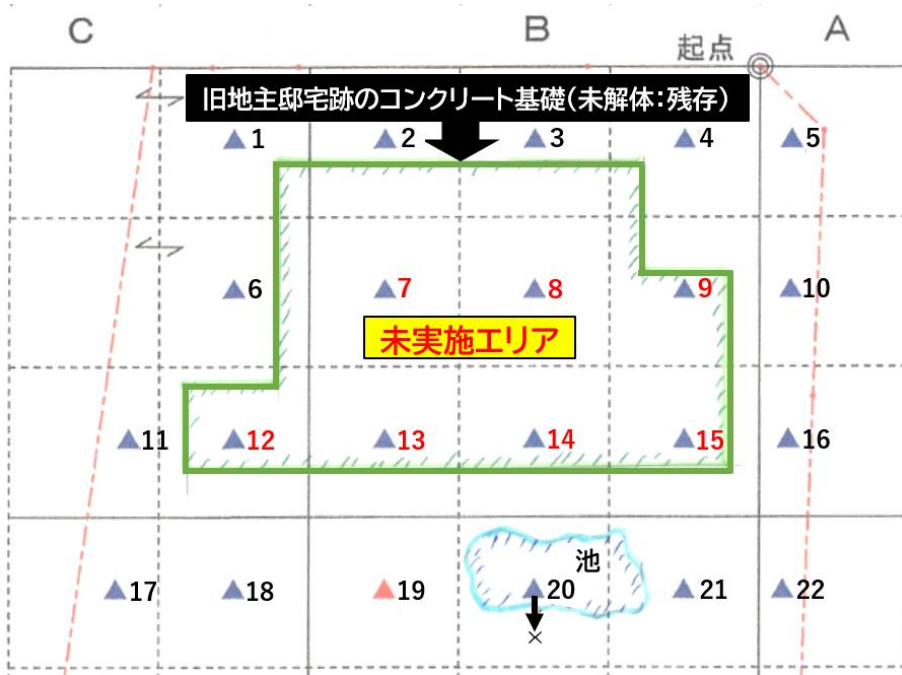
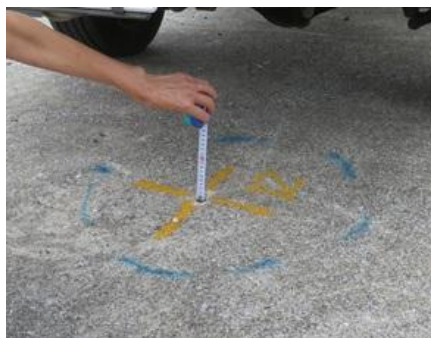
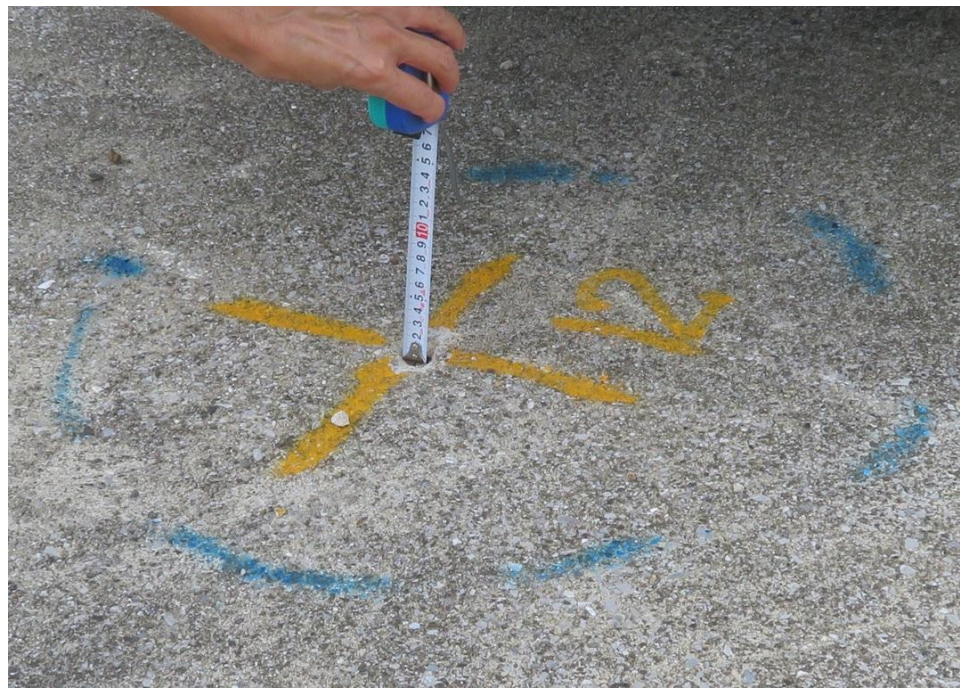
## 写真：No.12の削孔状況

| 地点No. | 削孔状況 | 写真 |
|---|---|---|
| No.12 | 深さ約 1 cm | p.7 |

**No.12** 黄色のマーカー×印（周辺を青色で円状のマーキング）を削孔：削孔穴の深さは約**1 cm**

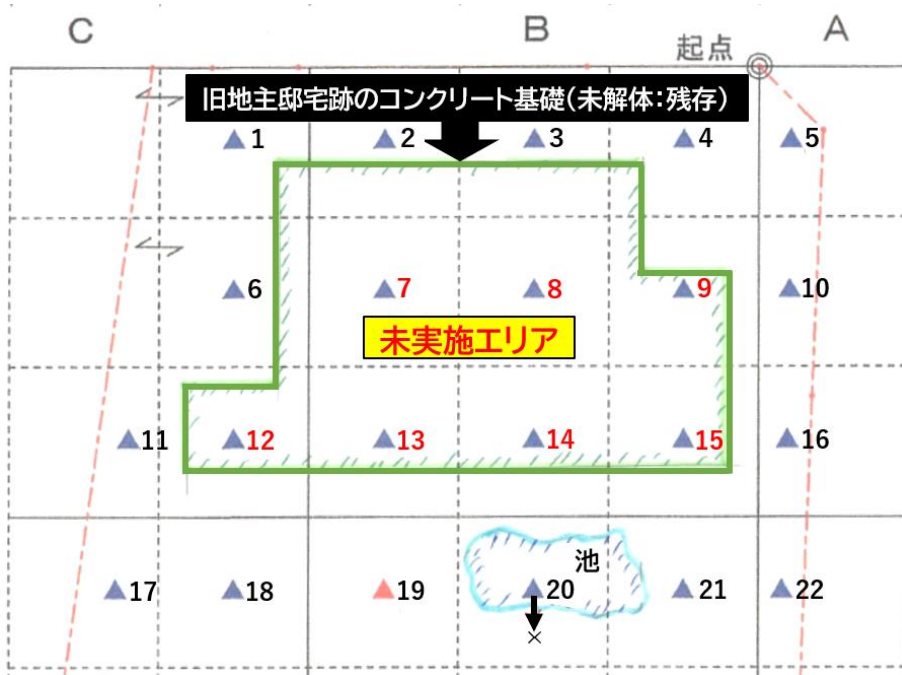
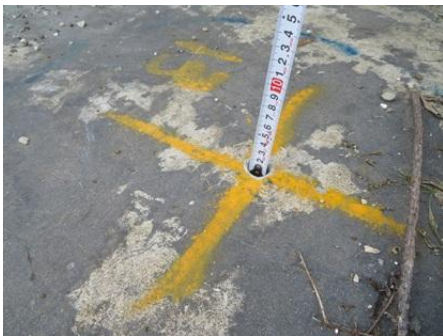
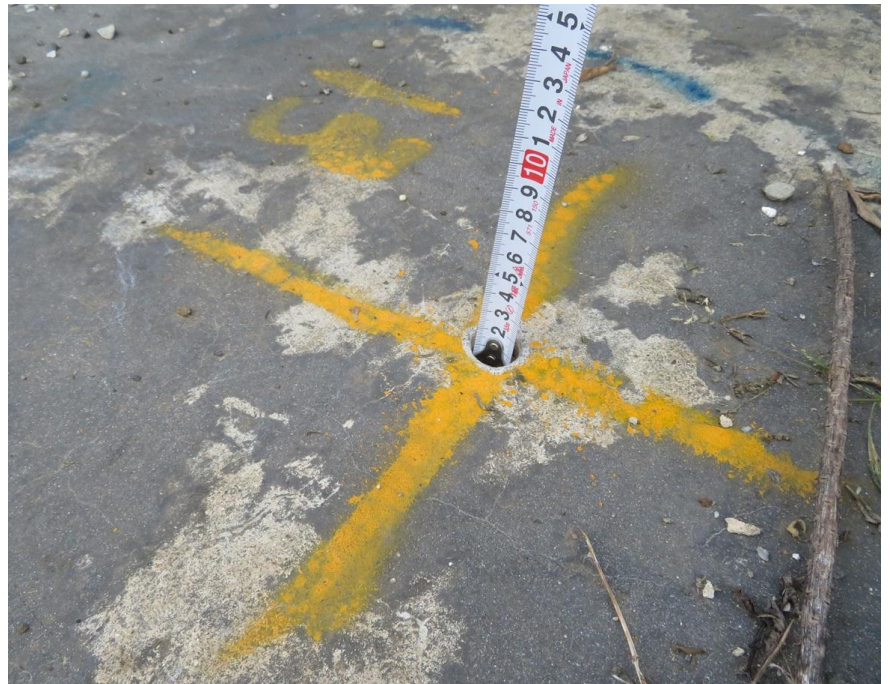
## 写真：No.13の削孔状況

| 地点No. | 削孔状況 | 写真 |
|---|---|---|
| No.13 | 深さ約 2 cm | p.8 |

**No.13** 黄色のマーカー×印（周辺を青色で円状のマーキング）を削孔：削孔穴の深さは**約 2 cm**

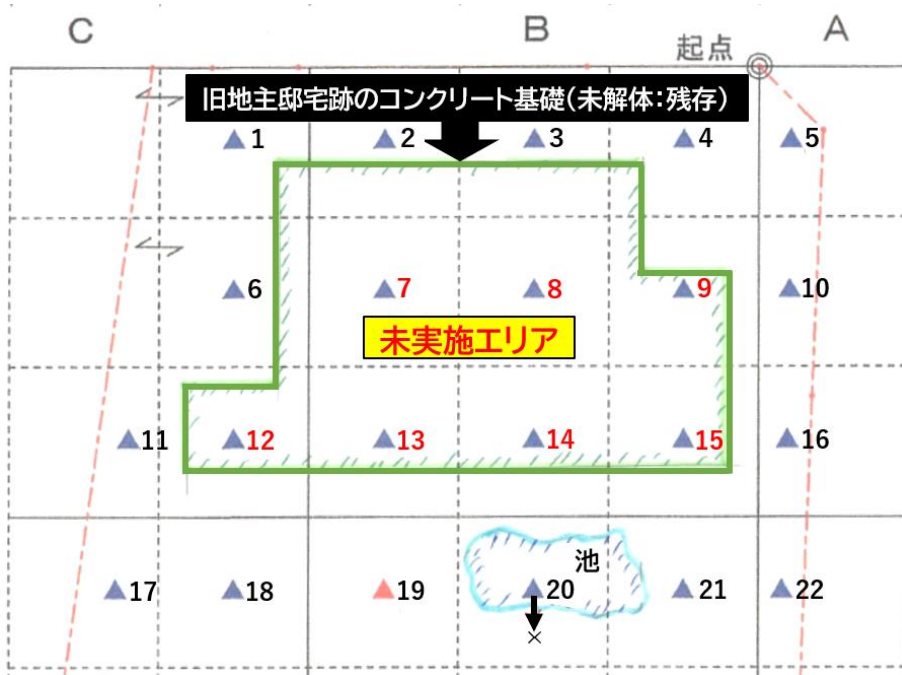
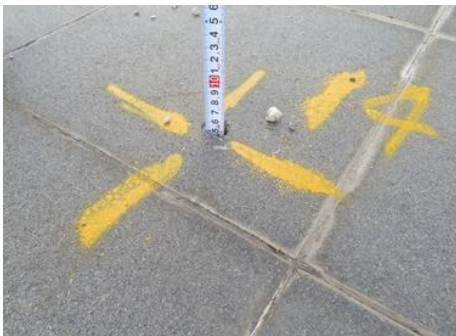
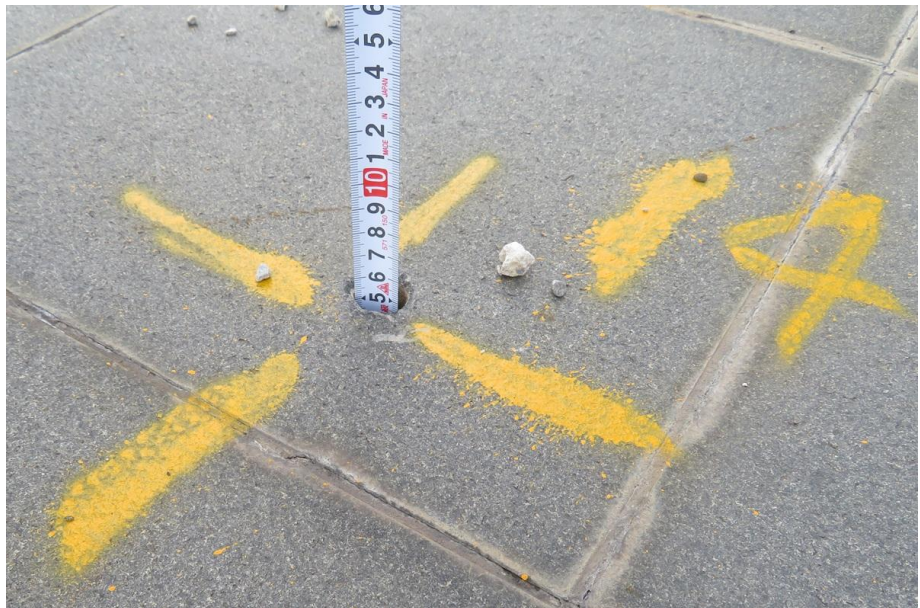
## 写真：No.14の削孔状況

| 地点No. | 削孔状況 | 写真 |
|---|---|---|
| No.14 | 深さ約 6 cm | p.9 |

**No.14** 黄色のマーカー×印（基礎コンクリート上にタイル施工）を削孔：削孔穴の深さは約**6 cm**

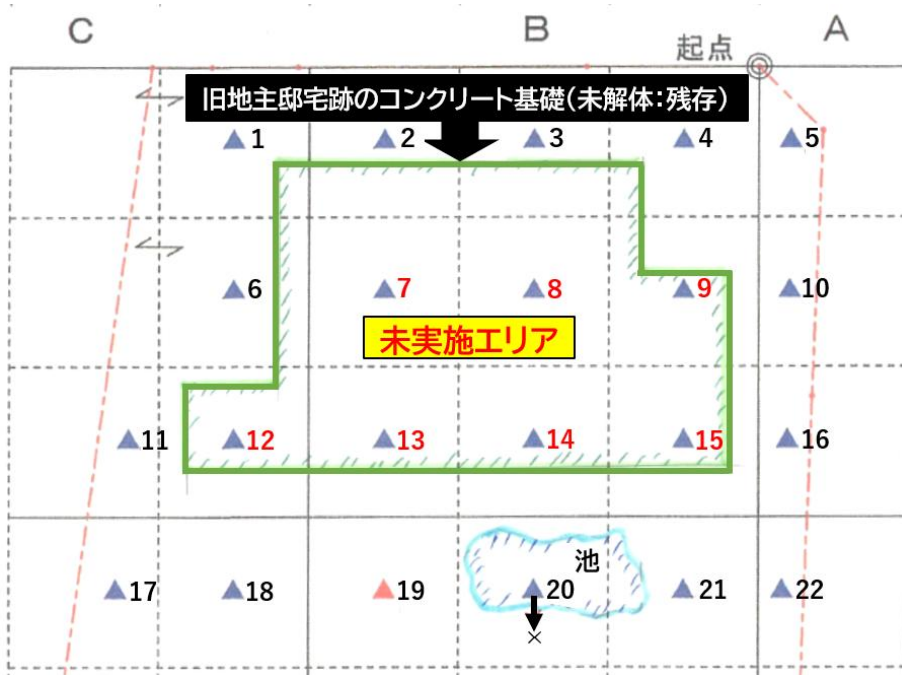
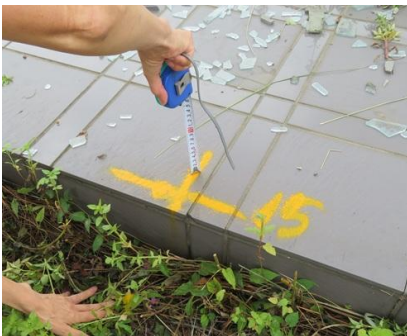
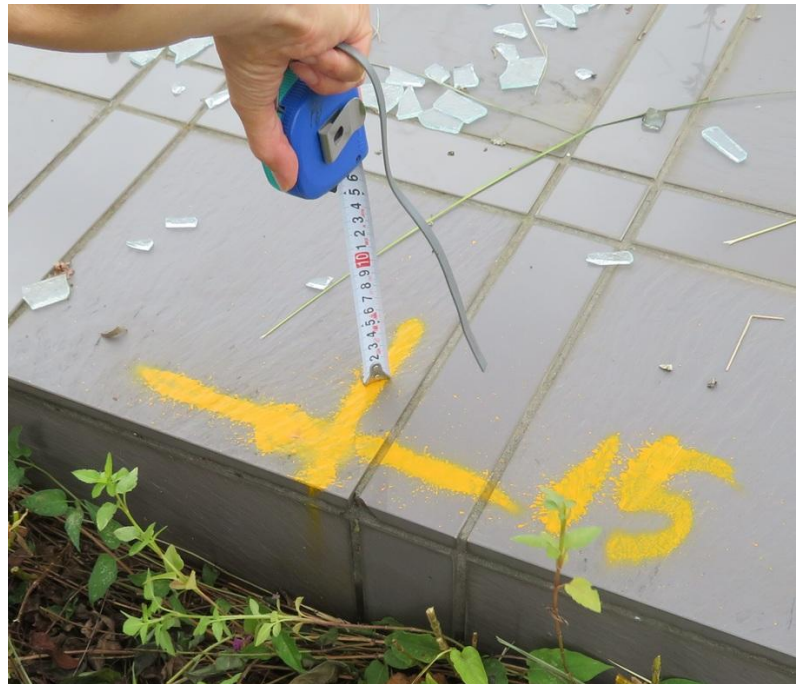
## 写真：No.15の削孔状況

| 地点No. | 削孔状況 | 写真 |
|---|---|---|
| No.15 | 削孔穴無し | p.10 |

**No.15** 黄色のマーカー×印（基礎コンクリート上にタイル施工）に削孔穴無し
