第1次調査(R7. 5. 14)の作業時の写真は、捏造(合成)写真である！

横浜市磯子区洋光台3丁目における土壌調査

土壌ガス調査

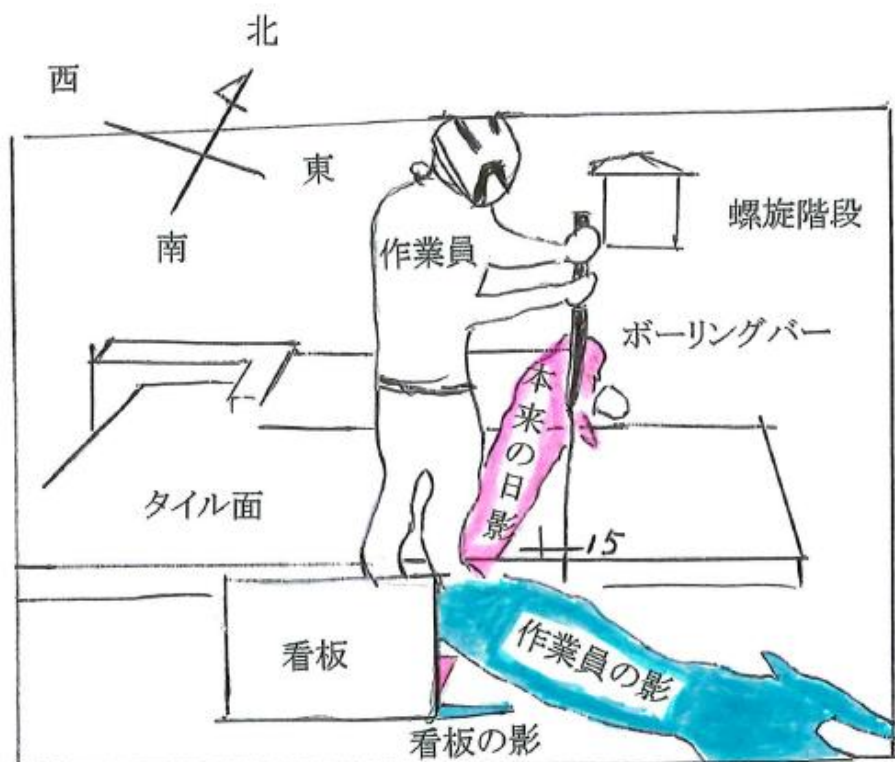
B1-3

◎代表例の作業時写真(B1-3)の解説(1枚の写真が全てを否定する)

- ① 同一写真の中で日影の方向が、対象物によって異なる？！
- ② 作業員の日影の方向が、太陽の方位と明らかに異なる？！
- ③ 作業員と看板で日影の伸び方が、著しく異なる？！

穿孔状況

(ボーリングバー)

### 【写真が合成されたものであることの解説(証左)】

- ① 第1次調査の試料採取は、令和7年5月14日である(作業時間9時～14時頃迄)。
- ② 写真の撮影時間は、No.15(B1-3)の採取管設置時刻がAM11:22であるから、その前作業であるボーリングバーによる穿孔作業は、少なくとも直前の時間帯となる。
- ③ ②からして、その時間帯の日差しは写真手前のほぼ真南の方向から差している。
- ④ 看板の影の方向と作業員の影の方向が異なる(クロスする): **あり得ないこと**
- ⑤ 写真における作業員の影の方向からして、太陽の日は西北西から差している(これでは、概ね夕方4時以降の時間帯の日差しの方向となる): **あり得ないこと**
- ⑥ 写真における作業員と看板の日影の伸び方が著しく異なる: **あり得ないこと**

結論: 弁護士経由で送付された証拠写真は捏造写真(合成加工)である。
