# 土壌汚染調査未実施地点の 写真及び削孔穴の深さの計測結果

| 調査日時 | 令和7年9月19日（金）12:15～12:25 |
| 対象エリア | 旧地主邸宅跡のコンクリート基礎部分：<br>上の図のNo. 7、8、9、12、13、14、15の計 7 地点 |

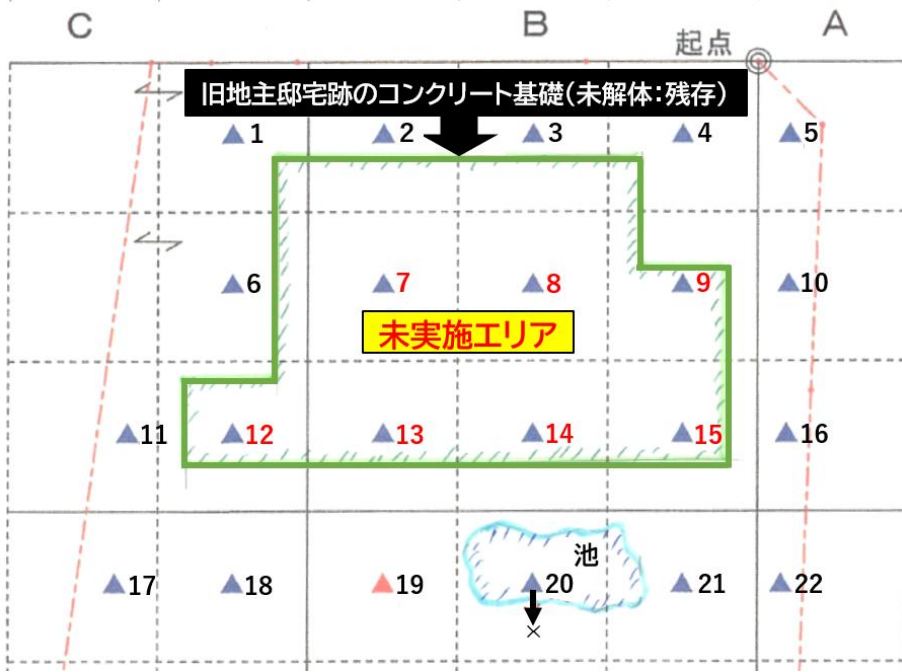
## 対象（未実施）エリアの削孔状況

| 地点No. | 削孔状況 | 写真 |
| No.7 | 削孔穴無し | p.4 |
| No.8 | 深さ約 5 cm | p.5 |
| No.9 | 深さ約 4 cm | p.6 |
| No.12 | 深さ約 1 cm | p.7 |
| No.13 | 深さ約 2 cm | p.8 |
| No.14 | 深さ約 6 cm | p.9 |
| No.15 | 削孔穴無し | p.10 |

- ① 1次調査におけるコンクリート部分の削孔穴の直径2.5cm。
- ② No.20は池であるため、コンクリートのない×の位置（上の図を参照）に回避して削孔・測定した模様。

上記7地点はいずれもコンクリート基礎を貫通しておらず、土の表面にさえ達していないため、**土壌汚染調査が未実施**であることが判明した。
